البحث الرابع  
ترميم ورشة تعدين في موقع المايات «قرح»، العلا، المملكة العربية  
السعودية: دراسة ميدانية تطبيقية

## ترميم ورشة تعدين في موقع المايبات «قرح»، العلا، المملكة العربية السعودية: دراسة ميدانية تطبيقية

### ملخص البحث

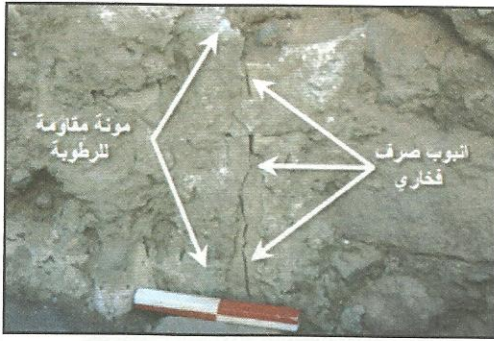
اللوحة (١٠): القناة الفخارية في حالة مهشمة

- تنظيف القناة الفخارية من التكدسات الطينية<sup>(١)</sup> من الخارج اللوحة (٥٩-٦٠).
- تنظيف القناة الفخارية من الداخل بإزالة الأحجار وكسر، اللوحة (٦١ «١-٨»).

• تجميع ولصق كسر الفخار المنفصلة، اللوحة (٦٢ «١-١٢»).

• سد الشقوق وتثبيت القناة الفخارية الشكل رقم (٦٣ «١-٤»).

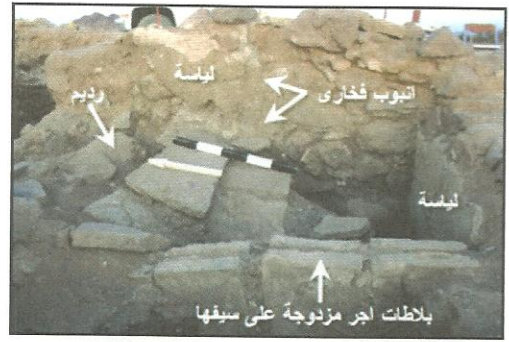
اللوحة (٩): الانهيارات الكلية والجزئية بورشة التعدين

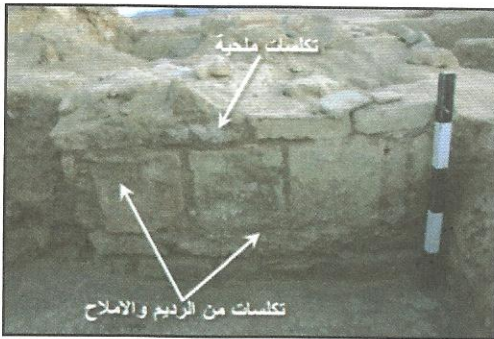
اللوحة (١٢): تكلسات مختلفة على خامات البناء

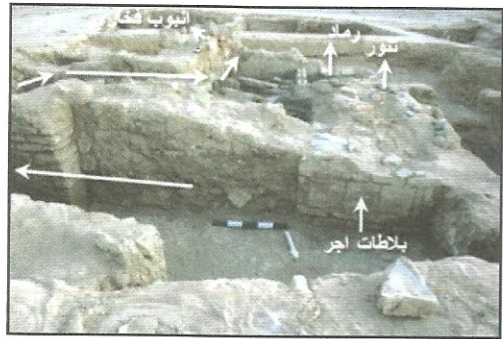
اللوحة (١١): تهدم الورشة من الجهة الشمالية

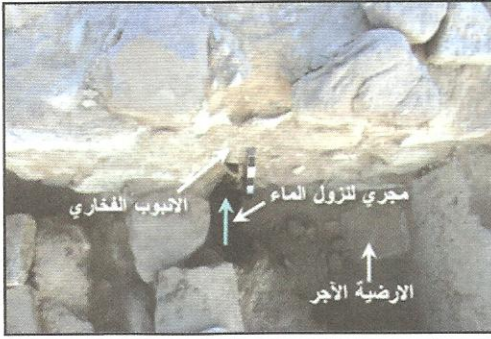
اللوحة (١٤): ضعف الجدار الشرقي وانسداد القناة الفخارية

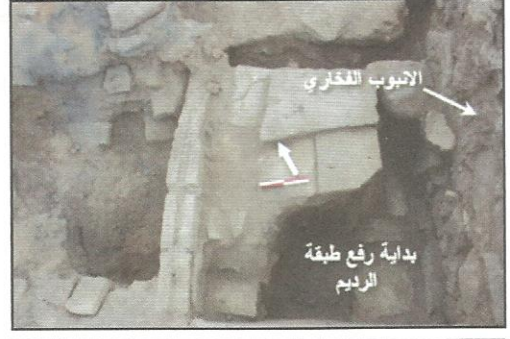
اللوحة (١٣): تكس طبقات الرديم من جراء الانهيارات

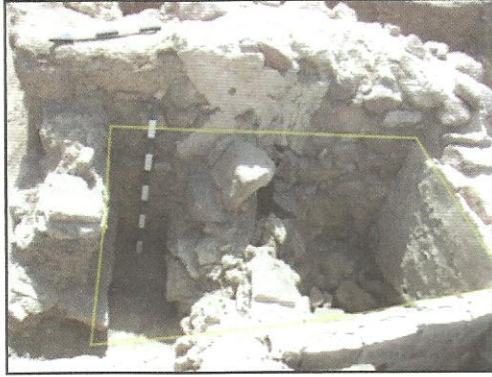
اللوحة (١٦): ضعف مواد البناء وفقدان بلاطات الأرضية

- التوثيق والتسجيل.
- التنظيف الميكانيكي.
- تحديد منسوب أرضية التبليط.
- دك وتثبيت التربة.
- إعادة تثبيت بلاطات الآجر وطبقات اللياسة الأصلية بالأرضية.
- توفير بلاطات الأرضية المناسبة من طبقات الرديم.
- إعادة تركيب بلاطات الأرضية.
- التقوية باستخدام محلول مقوي من محلول (Paraloid B-72 3%) في التولوين (Toluene).
- استكمال طبقات اللياسة بشكل جزئي كمثال لما كانت عليه الأرضية.

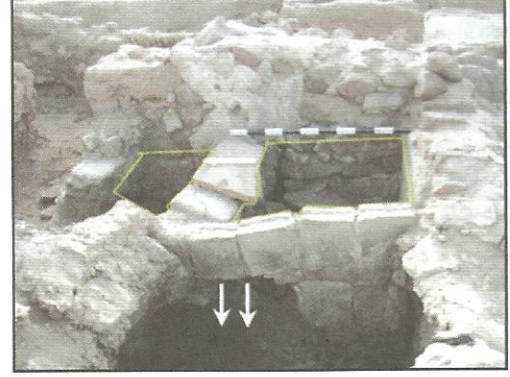
اللوحة (١٥): انهيار الأجزاء السفلية من القاطع الأجر

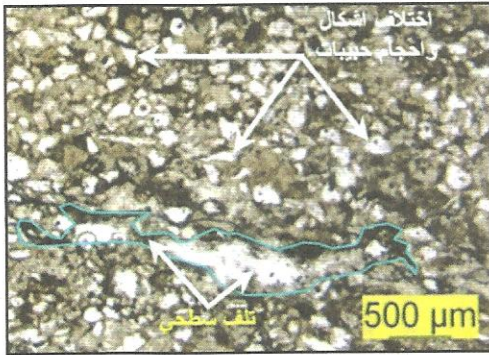
يتكون ظاهرياً من حبيبات الكوارتز الدقيقة (صغيرة الحجم بالمقارنة بمثلاتها في الحجر الرملي الأحمر) لكنها تختلف أيضاً في أشكالها، وترتبط مع بعضها في أرضية من أكاسيد الحديد المائي (الليمونيت -  $(\text{FeO}(\text{OH}) \cdot n\text{H}_2\text{O})^{(١)}$ ، ويظهر من خلال الشريحة الرقيقة، تحت المجهر الضوئي، وجود تلف سطحي متمثلاً في فقدان حبيبات الكوارتز ووجود فراغات على سطح الحجر. كما يتضح من اللوحين (١٩ - ٢٠).

اللوحة (٢٠): اختلاف أشكال حبيبات الكوارتز، والتلف السطحي

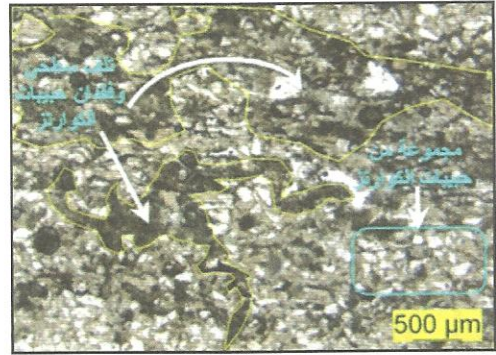
اللوحة (١٩): التلف السطحي للحجر الرملي الأصفر

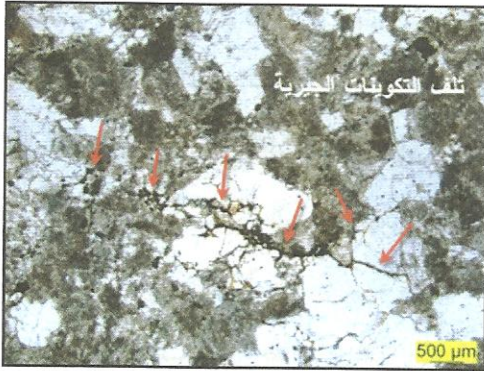
لوحظ انتشار اللياسة الجصية في أماكن كثيرة في ورشة التعدين، فقد وجدت في الجدار الشرقي والجنوبي وعلى القاطع الغربي وفي بقايا أرضية الآجر، ومن خلال الفحص بالمجهر الضوئي شهدت شروخ وانفصالات بالتجمعات الجيرية الموجودة بداخل أرضية دقيقة رمادية اللون من (الجبس ؟) تحتوي على مواد عضوية متفحمة، كما يتضح من اللوحات (٢١-٢٤).

اللوحة (٢٤): تلف التجمعات الجيرية والممتد إلى الأرضية

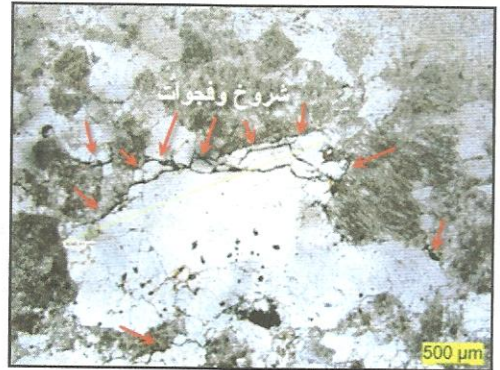
اللوحة (٢٣): شروخ وانفصالات بالتجمعات الجيرية

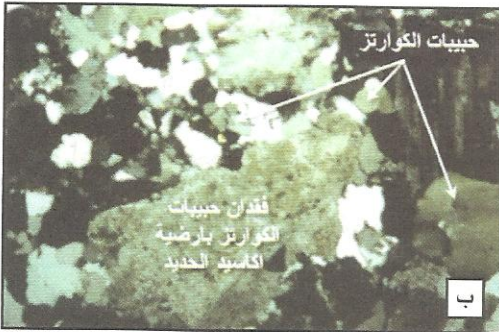
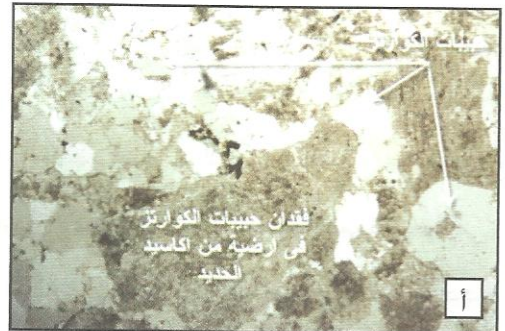
من خلال الفحص بالمجهر المستقطب تبين التلف السطحي لعينة الحجر الرملي الأصفر، حيث لوحظ فقدان حبيبات الكوارتز، والموجود منها لوحظ فيه الاختلاف في الحجم والتوزيع، وهذا كله يؤكد نتيجة الفحص بالمجهر الضوئي في الفقرة (٢.١.٣)، اللوحة (٢٩ أ-ب).

اللوحة (٢٩): (أ)، تلف الحجر الرملي الأصفر بفقدان حبيبات الكوارتز من الأرضية الضعيفة (الليمونيت)، يلاحظ كذلك اختلاف أشكال وأحجام حبيبات الكوارتز. (ضوء نافذ ٤٠×)، (ب)، نفس الصورة تحت الضوء المستقطب (٤٠×)

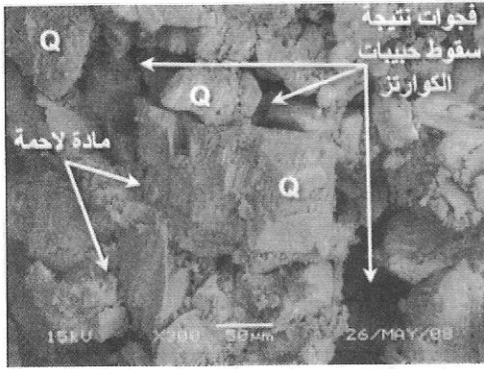
أظهرت نتائج الفحص بالمجهر الإلكتروني الماسح التشوه السطحي لعينات الحجر الرملي الأحمر اللون الناتج عن ضعف المادة الرابطة، وتساقط حبيبات الكوارتز، وظهور الفجوات. كما يتضح من اللوحتين (٣٤ - ٣٥).

اللوحة (٣٥): الفجوات الناتجة عن ضعف المادة الرابطة وتساقط حبيبات الكوارتز (٣٠٠x)

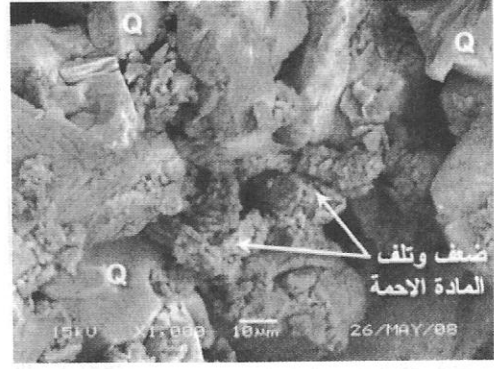
اللوحة (٣٤): التشوه السطحي الناتج عن ضعف المادة الرابطة وتساقط حبيبات الكوارتز (١٠٠٠x)

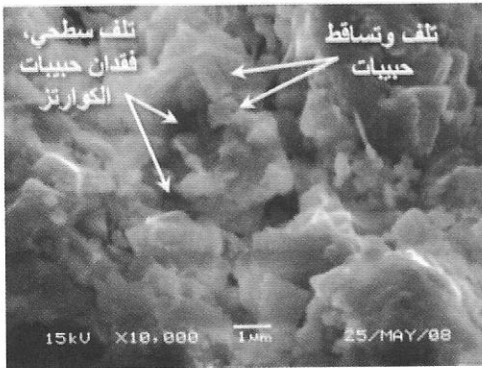
أظهرت كذلك نتائج الفحص بالمجهر الالكتروني الماسح التشوه السطحي لعينات الحجر الرملي الأصفر اللون الناتج عن ضعف المادة الرابطة، وتساقط وانفصال حبيبات الكوارتز، وظهور الفجوات. كما يتضح من اللوحتين (٣٦ - ٣٧).

اللوحة (٣٧): الفجوات الناتجة عن ضعف المادة الرابطة وتساقط حبيبات الكوارتز (١٠٠٠٠x)

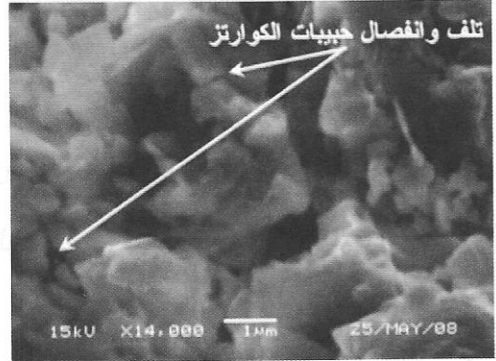
اللوحة (٣٦): التشوه السطحي الناتج عن ضعف المادة الرابطة وتساقط حبيبات الكوارتز (١٤٠٠٠x)

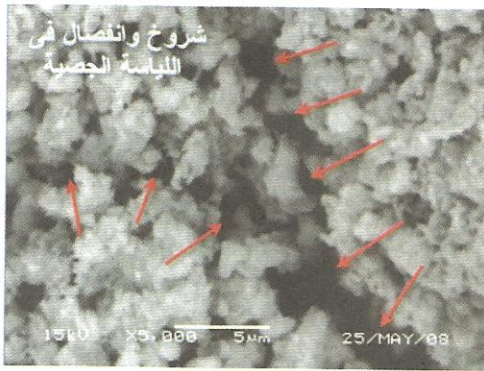
أكدت نتائج الفحص بالمجهر الالكتروني الماسح، ونتائج الفحص بالمجهر الضوئي والمستقطب التلف السطحي لطبقة اللياسة، كما يلاحظ شروخ وانفصالات بطبقة اللياسة، اللوحتان (٣٨-٣٩).

اللوحة رقم (٣٩): شروخ وانفصالات طبقة اللياسة (٥٠٠٠×)

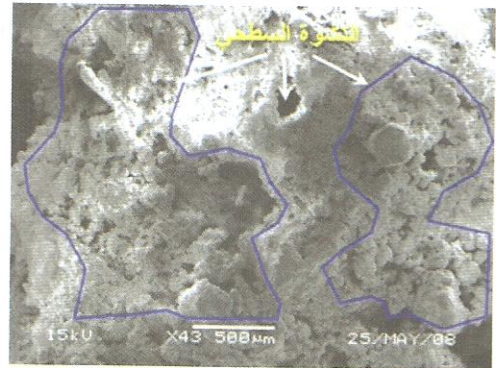
اللوحة (٣٨): التشوه السطحي وتلف طبقة اللياسة (٤٣×)

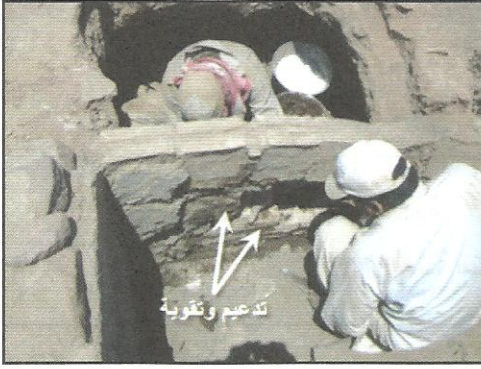
اللوحة (٤٣): تقوية وتدعيم الأجزاء السفلية المنهارة والتي تهدد بسقوط القاطع بشكل كلي

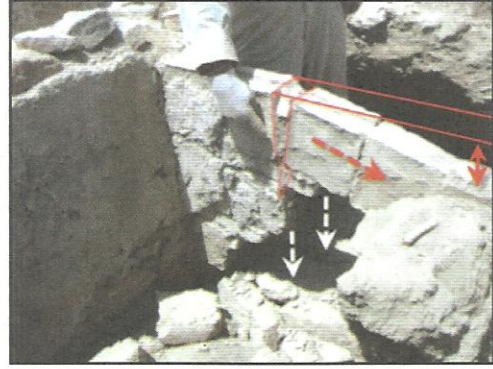
اللوحة (٤٢): القاطع بعد التنظيف الميكانيكي ووضوح درجة الهبوط والميل

- أعمال التوثيق والتسجيل.
- أعمال التنظيف الميكانيكي (التنظيف الاستقصائي).
- تقوية وتدعيم الأجزاء السفلية من القاطع.

- فك الأجزاء المائلة والهابطة في الاتجاه الشمالي.
- ضبط ميزانية القاطع الأفقية.
- إعادة تركيب بلاطات الآجر التي تم فكها بمونة الجبس.
- استكمال الأجزاء المفقودة بنفس الخامة بالموقع (الآجر).
- التقوية باستخدام محلول مقوي من محلول (Paraloid B-72 3%) في التولوين (Toluene).
- إعادة تركيب طبقة اللياسة الجصية.

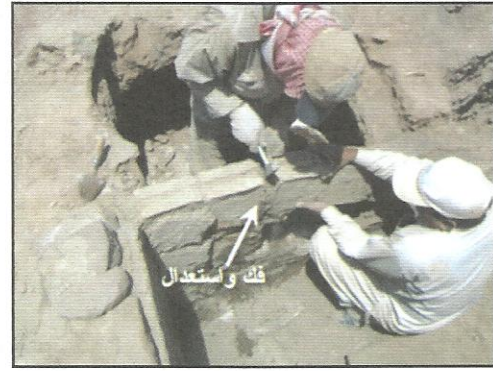
اللوحة (٤٤): فك البلاطات الآجر الهابطة

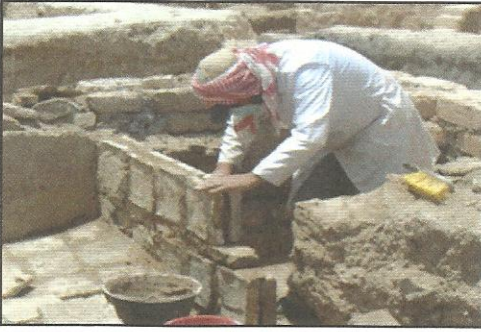
اللوحة (٤٧): استكمال القاطع بنفس أسلوب البناء القديم

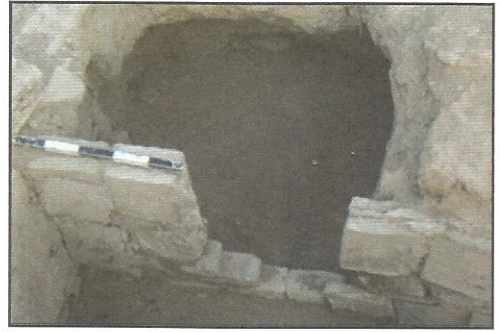
اللوحة (٤٦): دك وتدعيم الأرضية وعمل ميزانية للاستكمال

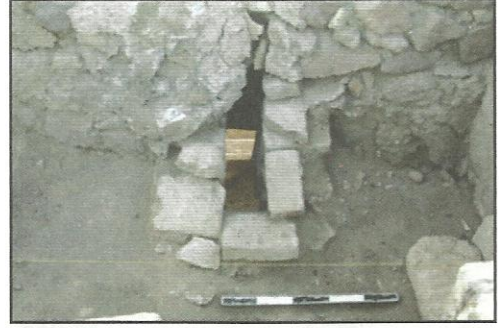
اللوحة (٤٨): التنظيف الميكانيكي لمجرى الصرف المائل

- أعمال التوثيق والتسجيل.
- أعمال التنظيف الميكانيكي وتحديد منسوب أرضية التبليط.
- فك قطع الآجر وكتل الحجر الرملي غير المتماسكة مع تحديد أماكنها بدقة.
- إزالة طبقة المونة التالفة والمتحللة.
- إعادة تركيب قطع الآجر والكتل الحجرية، التي تم فكها بمونة الطين المضاف إليها رماد الفرن والجير.
- استكمال الأجزاء المفقودة بنفس خامات البناء من الموقع (الآجر، والحجر الرملي).
- التقوية باستخدام محلول مقوي من محلول (Paraloid B-72 3%) في التولوين (Toluene).

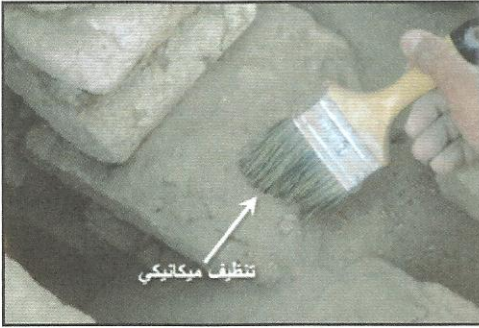
اللوحة (٥١): إزالة طبقة المونة التالفة والمتحللة

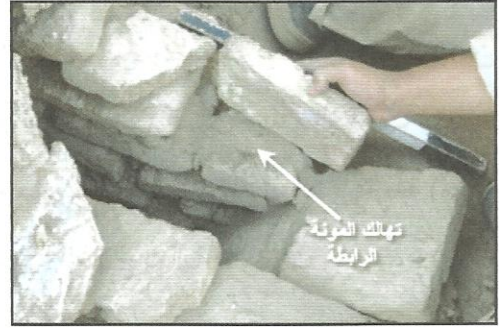
اللوحة (٥٠): فك قطع الحجر غير المتماسكة

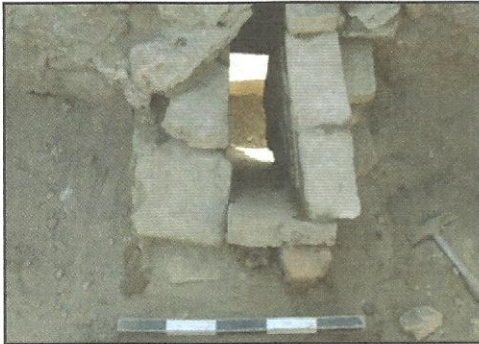
اللوحة (٥٣): مجرى الصرف المائل بعد الاستكمال والتثبيت

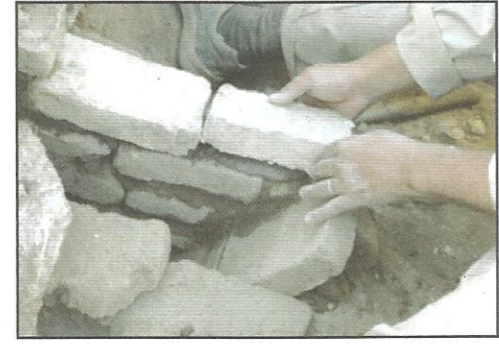
اللوحة (٥٢): إعادة تركيب قطع الحجر والكتل الحجرية التي تم فكها بمونة الطين المضاف إليها رماد الفرن والجير

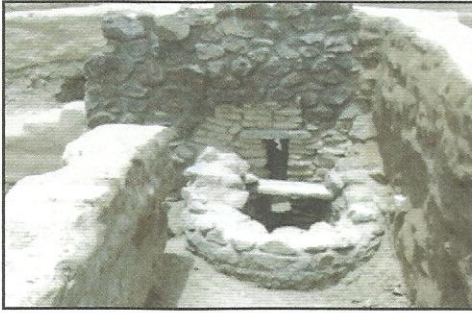
اللوحة (٥٨): بئر الصرف بعد الاستكمال

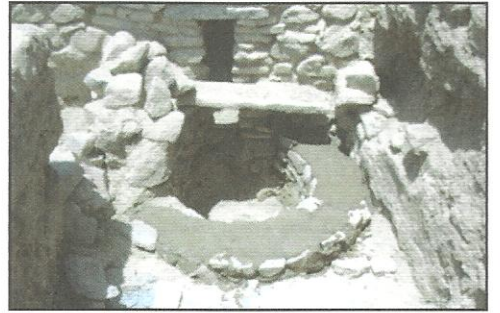
اللوحة (٥٧): بداية عمليات الاستكمال

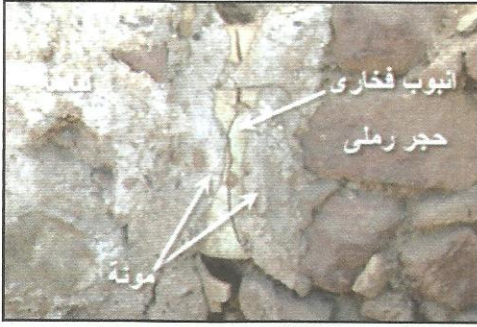
اللوحة (٦٠): القناة الفخارية بعد التنظيف الميكانيكي

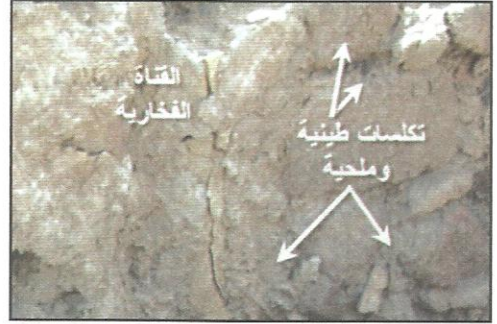
اللوحة (٥٩): القناة الفخارية قبل التنظيف الميكانيكي

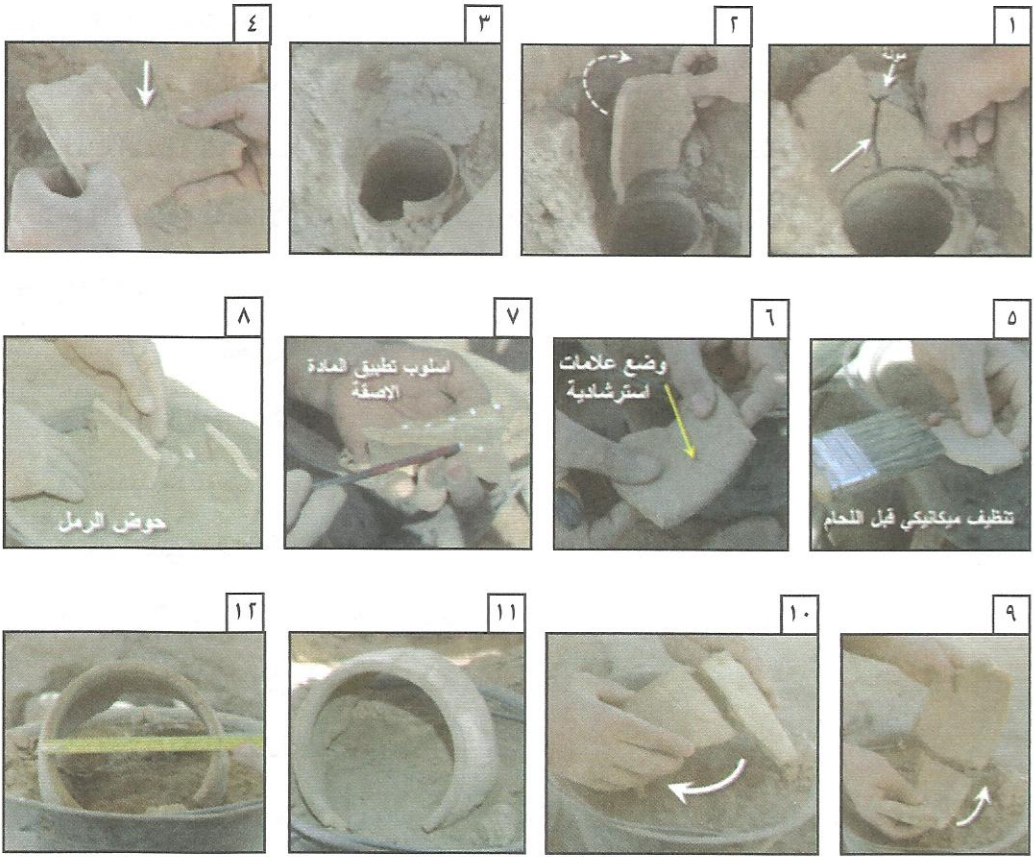
اللوحة (٦٢): «٣-١» تجميع كسر الفخار المنفصلة من بقايا الأنبوب الفخاري العلوي. «٤-٨» طريقة وصل وتجميع كسر الفخار، «٩-١٢» تجميع الجزء العلوي من الأنبوب الفخاري

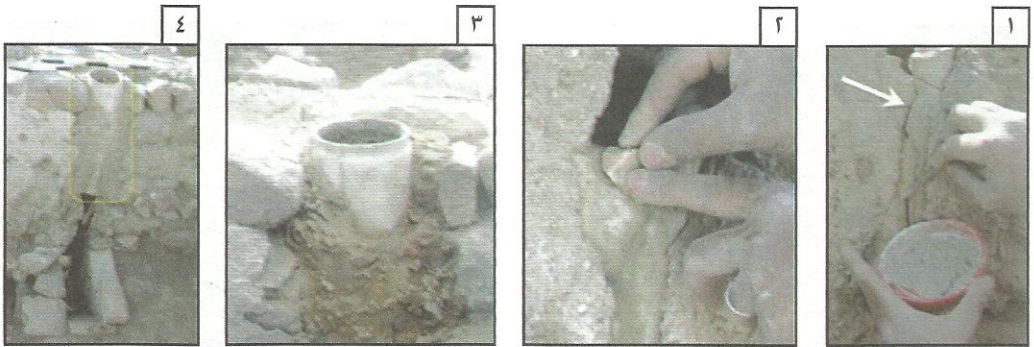
اللوحة (٦٣): «٤-١» سد الشقوق واستكمال الكسر الدقيقة وتثبيت الجزء العلوي من القناة الفخارية بالجدار الشرقي

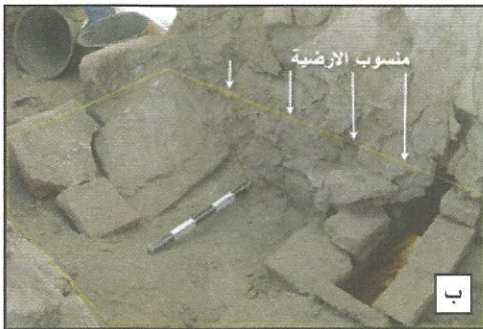
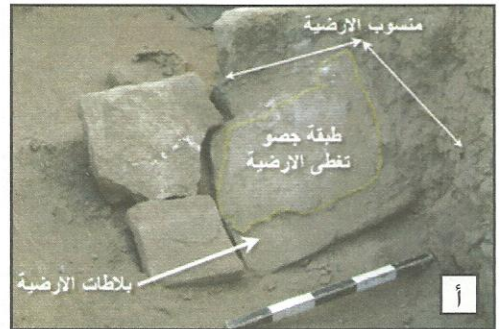
اللوحة (٦٤): «أ، ب» تحديد منسوب أرضية التبليط من خلال بقايا الأرضية الأصلية مع منسوب مجرى الصرف المائل

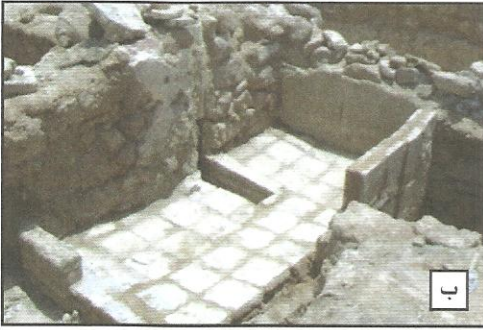
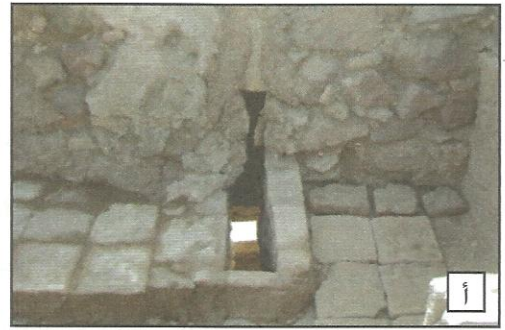
اللوحة (٦٥): «أ، ب» بدايات أعمال التبليط وضبط ميزانية الأرضية مع منسوب المجرى المائي

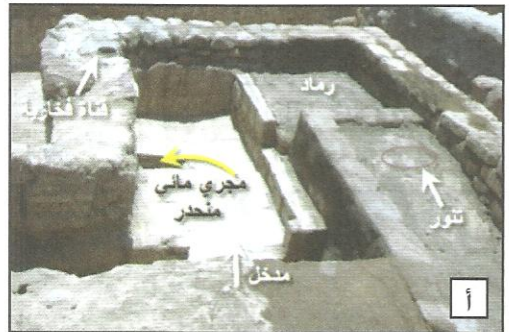
اللوحة (٦٦): «أ، ب، ج» الأرضية بعد الجفاف والتقوية بمحلول (Paraloid B-٧٢ ٣٪) في التولوين (Toluene).

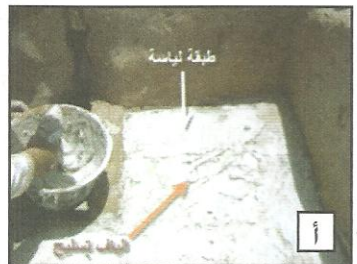
اللوحة (٦٧): «أ، ب» إضافة طبقة اللياسة مع التسليح بالألياف الزجاجية. «ج، د» الأرضية بعد أعمال الترميم.

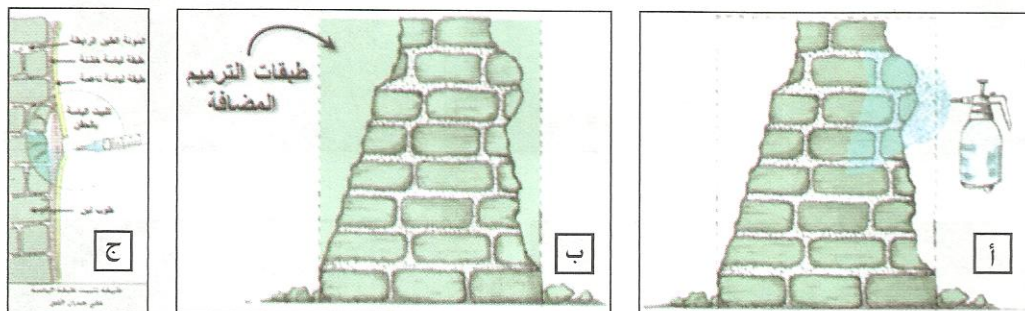
اللوحة (٦٨): «أ، ب، ج» مراحل ترميم الجدران الطينية وطبقات اللياسة في ورشة التعدين، موقع قرح المايبات

- التوثيق والتسجيل.
- التنظيف الميكانيكي.
- تحديد خامة البناء ومكانها في الجدار.
- تفريغ المونة التالفة وإعادة وضع المونة المناسبة، بعد إجراء التجارب عليها معملياً (طين + جير + رمل + رماد الفرن) (Re-pointing) للأجزاء المبنية من الحجر الرملي وقوالب الآجر.

- تثبيت الجدران اللبن بمادة سليكات الايثيل ٤٠ بأسلوب الرش.

- استكمال طبقات اللياسة.

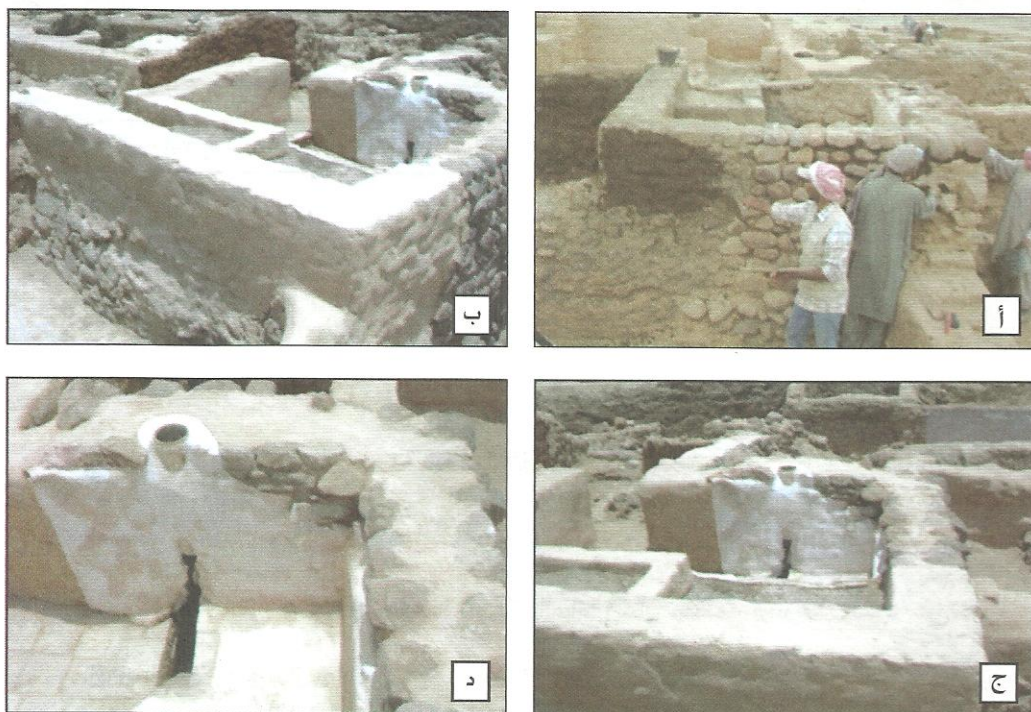
اللوحة (٦٩): «أ، ب، ج، د» (أ) ترميم الجدران الجنوبي للظاهرة... (ب، ج، د) الجدران بعد الترميم

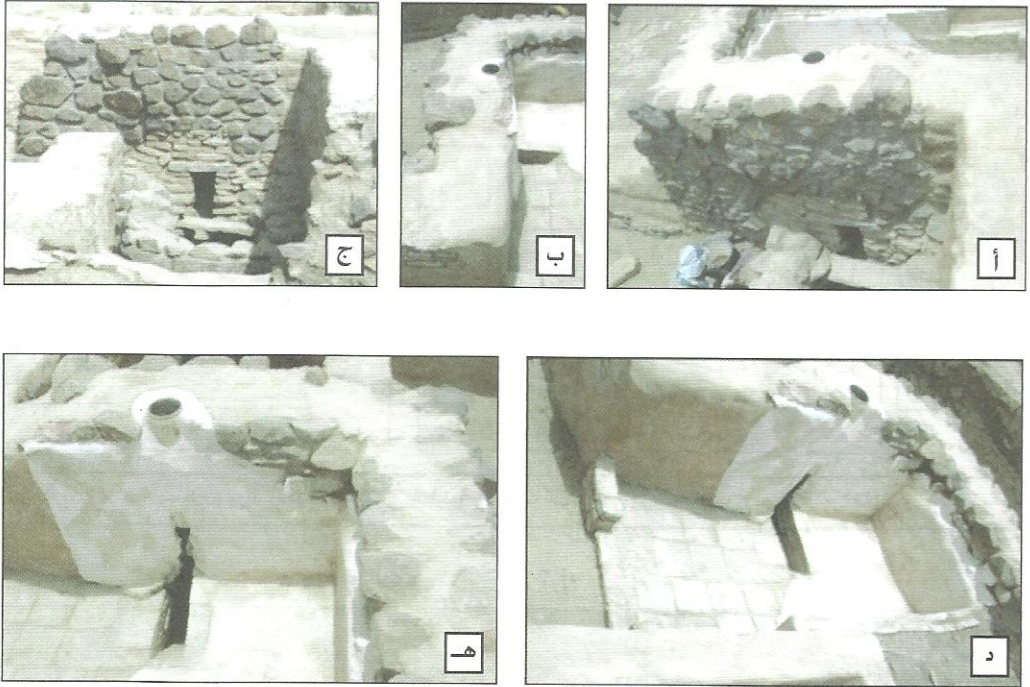
اللوحة (٧٠): «أ، ب، ج، د، هـ» جدران الظاهرة بعد الترميم
