مجلة الخليج للتاريخ والآثار

دورية محكمة تصدر عن جمعية التاريخ والآثار بدول مجلس التعاون لدول الخليج العربية
العدد السادس ١٤٣٢ هـ / ٢٠١١ م

تسجيل وتوثيق مبنى قلعة الفقير مع دراسة وتقييم مظاهر التلف الإنشائي بها وتوصيات بأعمال الترميم - محافظة العلا - المملكة العربية السعودية

د. عبد الناصر بن عبد الرحمن الزهراني^(*) د. ياسر يحيى أمين عبد العاطي^(**)

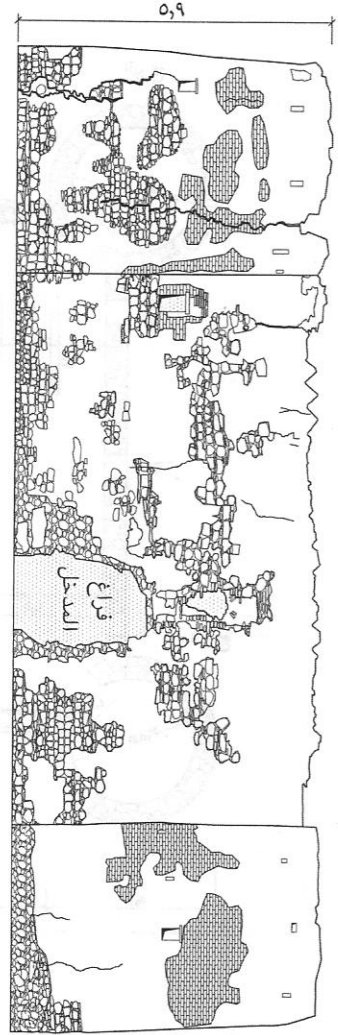
وتظهر الواجهة الرئيسية (الشمالية الغربية) في كل من الشكل رقم (٣) واللوحة رقم (٣)، حيث تظهر كتلة المدخل ليست في منتصف الواجهة، وإنما قريبة لنهاية النصف الغربي (إلى اليسار) تعلوها مباشرة فتحة نافذة، وكلاهما يعاني من تهدم

الشكل رقم (٣): الواجهة الرئيسية (المدخل)، توضح انهيار كتلة المدخل وتساقط طبقات الملاط.

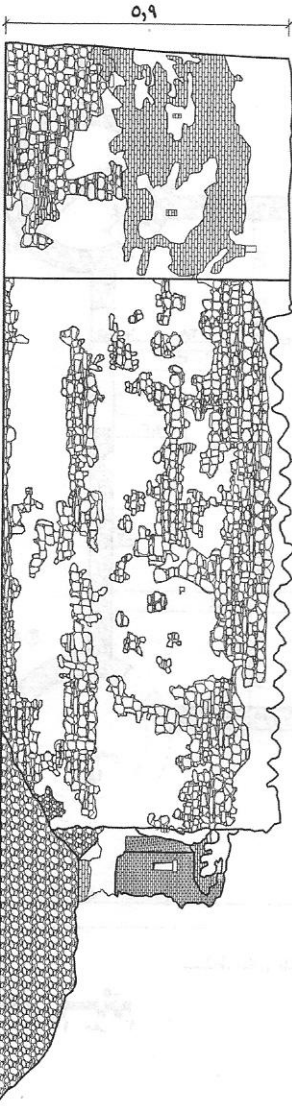
أما الواجهة الجنوبية الغربية فتظهر في كل من الشكل رقم (٤) واللوحة رقم (٤)، حيث تظهر الواجهة شبه صماء، خالية من أي فتحات، وتعلوها الشرفات المثلثة البسيطة، وهي شبه كاملة، كما أن جانب البرج الغربي يبدو بحالة جيدة ومكتملة، ويحوى على عدة فتحات ضيقة، معظمها يوجد بأعلى البرج، أما البرج الجنوبي فيظهر متهدماً.

الشكل رقم (٤): الواجهة الجنوبية الغربية، توضح انهيار البرج الجنوبي للقاعة وتساقط طبقات الملاط والشروخ الرأسية واختلاف مواد البناء بين أحجار وأجر.

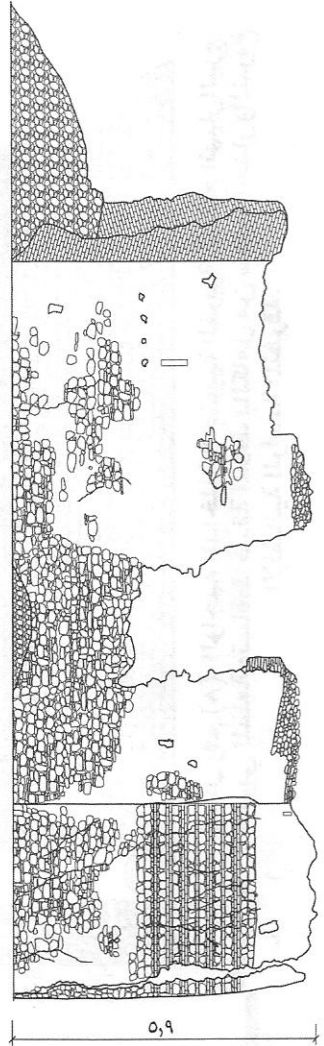
والواجهة الجنوبية الشرقية تظهر في كل من الشكل رقم (٥) واللوحة رقم (٥)، وقد تهدم جزء كبير من أعلى الجدار، ويظهر من الجزء الباقي منها على احتواء هذه الواجهة على عدد قليل من فتحات النوافذ المربعة والضيقة، وتساقط صف الشرفات بأعلى الجدار، كما يظهر إلى اليسار بقايا البرج الجنوبي المتهدم، وإلى اليمين البرج الشرقي بحالة إنشائية خطيرة.

المشكل رقم (٥): الواجهة الجنوبية الشرقية، توضح انهيار البرج الجنوبي للقلعة وتساقط طبقات الملاط والانفصالات الرأسية الخطيرة وإنشائها وانبار الجزء العلوي من جدار القبلة.

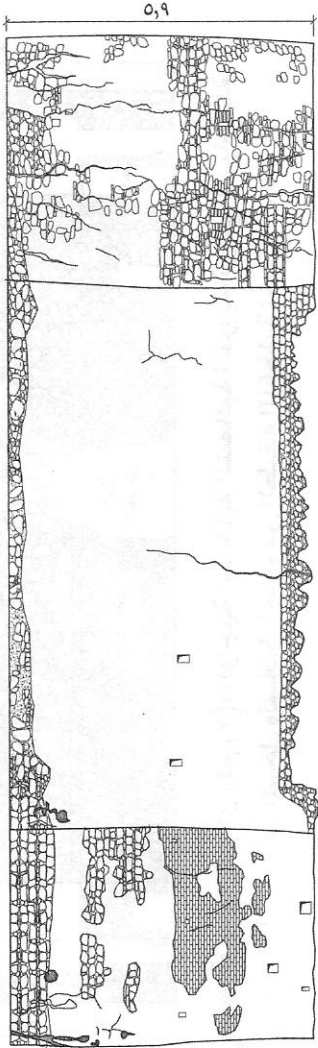
كما تظهر الواجهة الشمالية الشرقية في كل من الشكل رقم (٦) واللوحة رقم (٦)، حيث تبدو شبه مكتملة، وبحالة إنشائية أفضل نسبياً من الواجهات السابقة، وقد تهدم حوالي نصف عدد الشرفات المثلثة البسيطة بأعلى الواجهة، كما تحوي على فتحتين أسفل الجدار وأربع بمنتصف ارتفاعه، وجميعها مربعة الشكل وضيقة،

المشكل رقم (٦): الواجهة الشمالية الشرقية، توضح تساقط طبقات الملاط الجيري والشروخ الرأسية الخطيرة وإنشائها في وسط الجدار الشمالي الشرقي والبرج الشمالي.

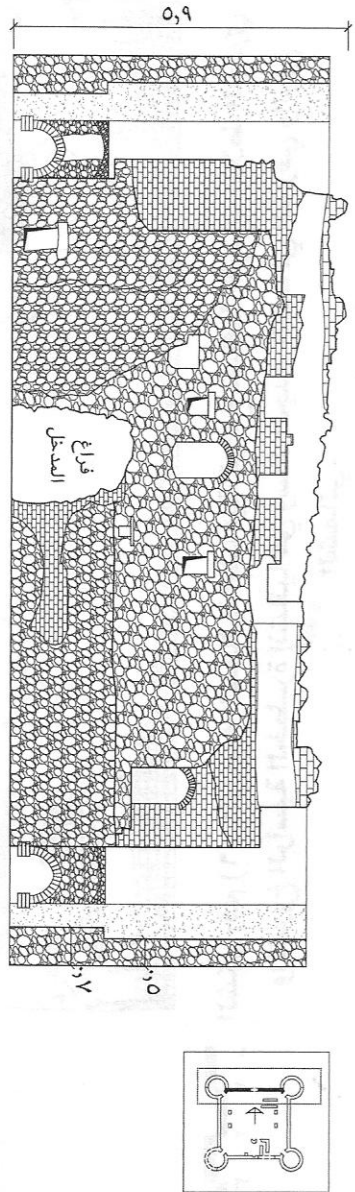
وبتحليل الواجهات الداخلية لمبنى القلعة، نجد أن واجهة المدخل الرئيس
(الواجهة الداخلية الشمالية الغربية) تظهر في اللوحة رقم (١٠)، والشكل رقم
(٧)، حيث تظهر فتحة المدخل، وأعلاها فتحة معقودة بعقد من الآجر، وإلى اليمين
توجد ثلاث فتحات نافذة ضيقة، وفتحة أخرى إلى أقصى اليمين أكبر حجماً
(تظهر في اللوحة رقم ١٤: أ، ب، ج) ومعقودة من الداخل بعقد مدبب من الآجر
بينما من الخارج توجد داخل إطار مستطيل أقل حجماً. وإلى اليمين واليسار من
فتحة المدخل يوجد بقايا درج صاعد من سقف الطابق الأرضي إلى الطابق الأول،
كما يظهر بأعلى الجدار من الداخل النهاية الأصلية للجدار، من خلال فتحتي رماية
غير متساوية العرض، وكتف بالجانب الأيمن من الآجر، تم سدها جميعاً وتكملة
ارتفاع جدار الواجهة حتى النهاية، وبناء الشرفات المثلثة أعلاه، باستخدام الآجر.
كما يقع على يمين ويسار هذه الواجهة مدخل البرجين (الشمالي والغربي على
الترتيب) يظهران في اللوحة رقم (١٣: أ، ب)، حيث يتكون كل برج من الداخل من
ثلاثة مستويات، المستوى الأول تنخفض أرضيته عن منسوب أرضية الطابق الأرضي

الشكل رقم (٧): الواجهة الداخلية الشمالية الغربية، توضح انهيار كتلة المدخل وتساقط أجزاء من الطبقة الداعية لسمك الجدار.

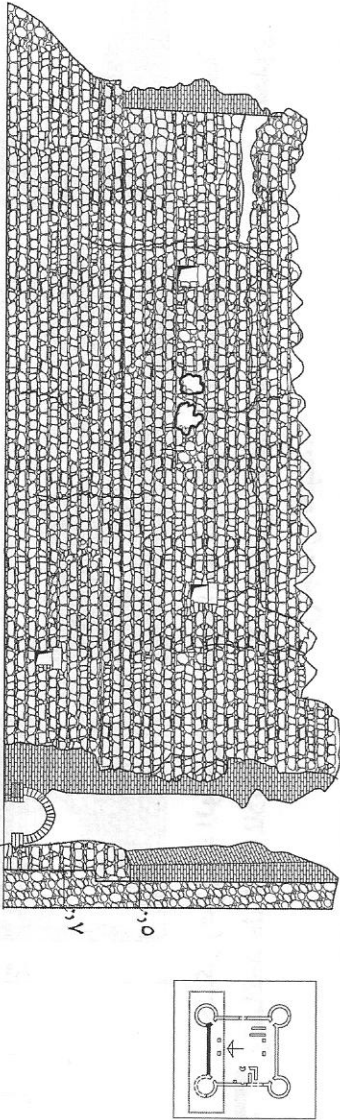
أما الواجهة الداخلية الجنوبية الغربية فتظهر في كل من اللوحة رقم (١٤) والشكل رقم (٨)، وهي تماثل الواجهة الداخلية الشمالية الشرقية، حيث تحوي على أربع فتحات نوافذ ضيقة بارتفاع حوالي ٥٠ سم من منسوب أرضية الطابق الأرضي

الشكل رقم (٨): الواجهة الداخلية الجنوبية الغربية، توضح انهيار النبرج الجنوبي للقاعة وتساقط طبقة الملاط بالكامل من سطح الجدار والشروع الإنشائية الرأسية المتفرقة.

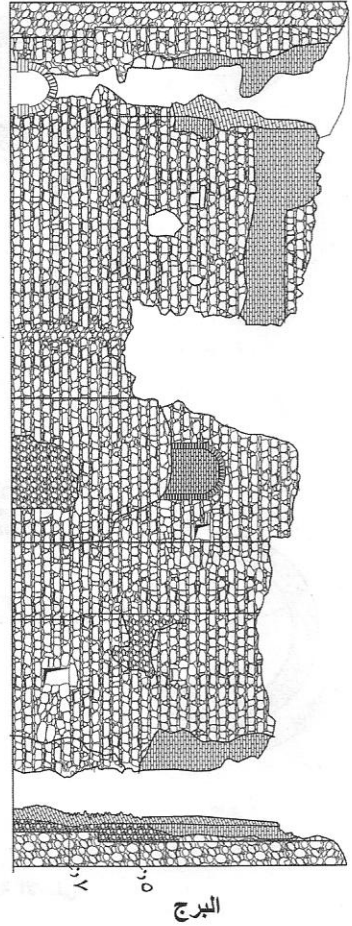
والواجهة الداخلية الجنوبية الشرقية تظهر في كل من اللوحة رقم (١٢) والشكل رقم (٩)، حيث يبنى أمام هذا الجدار بمسافة ٣,٧ م محراب مجوف بالطابق الأرضي، كما يحوي الجدار في مستوى الطابق الأول على محراب آخر مجوف، ونجد أن الجزء العلوي من الجانب الشرقي من هذا الجدار (يمين المحراب) متهدم، كما تظهر فتحات عدد من النوافذ الضيقة بأسفل ومنتصف ارتفاع الجدار، ويظهر إلى اليمين بقايا البرج الجنوبي المتهدم، وإلى اليسار مدخل البرج الشرقي للقلعة.

الشكل رقم (٩): الواجهة الداخلية الجنوبية الشرقية، انهاء الجزء العلوي من جدار القبلة وتهدم مداخل الأبراج على الجانبين .

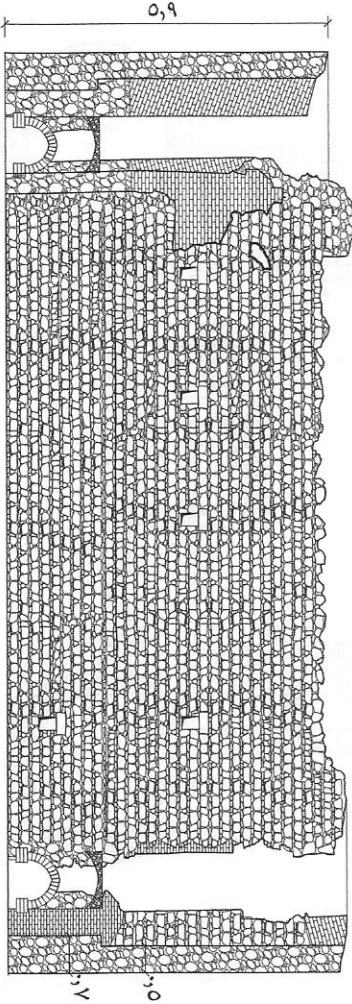
والواجهة الداخلية الشمالية الشرقية تظهر في كل من اللوحة رقم (١١) والشكل رقم (١٠)، وعلى جانبيها مدخلا البرج الغربي والجنوبي على الترتيب، حيث تظهر فتحة النافذة بارتفاع حوالي ٥٠ سم من منسوب أرضية الطابق الأرضي بداخل المبنى، وأربع نوافذ في منتصف ارتفاع الجدار، وجميع هذه الفتحات ضيقة، كما يظهر تهدم معظم الشرفات المثلثة بأعلى الجدار. والجدار مبنى من الأحجار وقد تساقطت طبقة الملاط بالكامل من سطحه.

الشكل رقم (١٠): الواجهة الداخلية الشمالية الشرقية، توضيح تساقط طبقة الملاط بالكامل من السطح الداخلي للجدران وتهدم مداخل الأبراج على الجانبين .

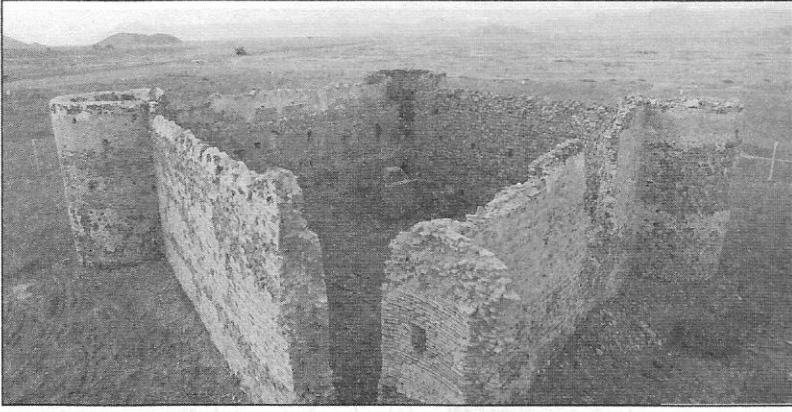
الشكل رقم (٢): صورة عامة للقلعة من أعلى في اتجاه الشمال، توضح التخطيط العام والأجزاء المتهدمة من المبني.

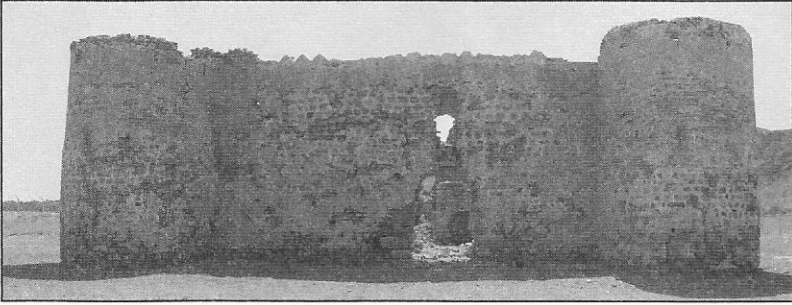
اللوحة رقم (٣): الواجهة الرئيسية توضح تهدم كتلة المدخل وشروخاً رأسية خطيرة بالبرج الشمالي ونخر وتفكك المداميك السفلية.

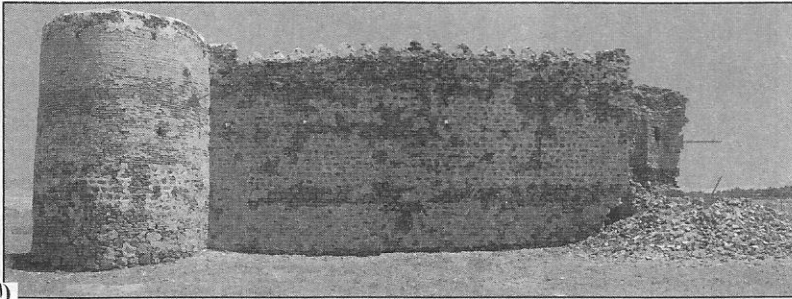
الشكل رقم (٤): الواجهة الجنوبية الغربية، توضح انهيار البرج الجنوبي للقلعة وتساقط طبقات الملاط والشروخ الرأسية واختلاف مواد البناء بين أحجار وأجر.

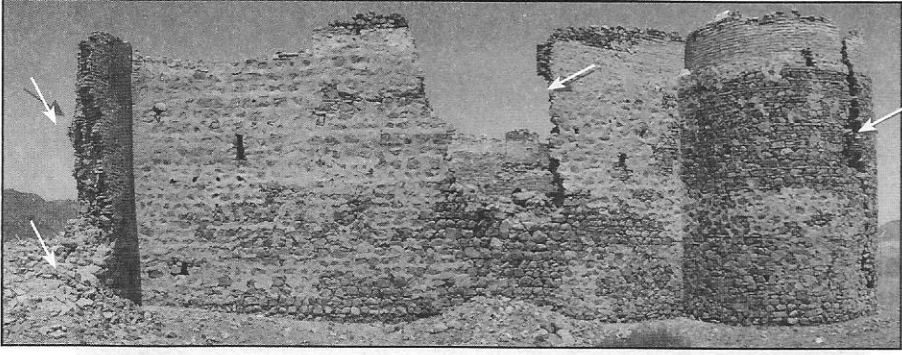
اللوحة رقم (٥): الواجهة الجنوبية الشرقية، توضح انهيار البرج الجنوبي للقلعة والجزء العلوي من الجدار وانفصالاً إنشائياً خطيراً.

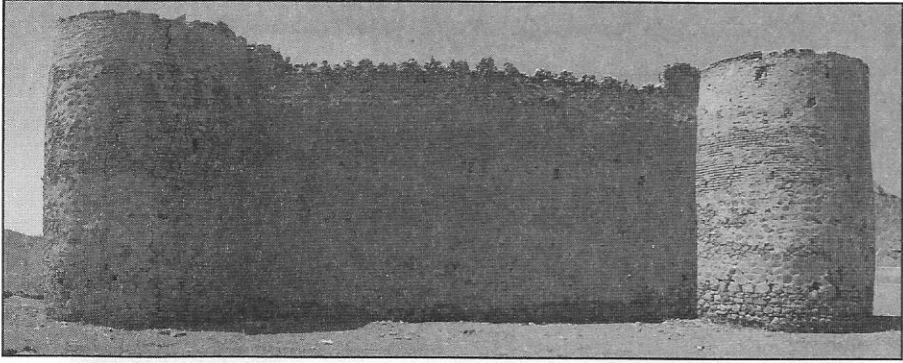
اللوحة رقم (٦): الواجهة الشمالية الشرقية، شرخ رأسي خطير بالبرج الشرقي وتواجد طبقة الملاط بسطحها.

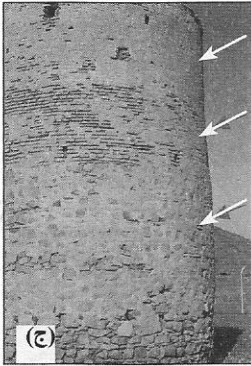
تقوس بجدران الأبراج

اللوحة رقم (٨): تفاصيل الشروخ والانفصالات الإنشائية الخطيرة والتشوهات
بابراج مبني القلعة.

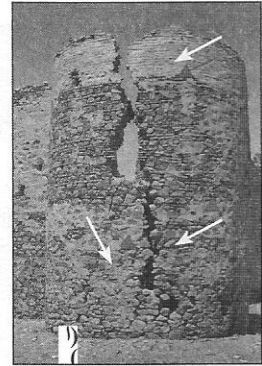
انفصال بالبرج الشرقي

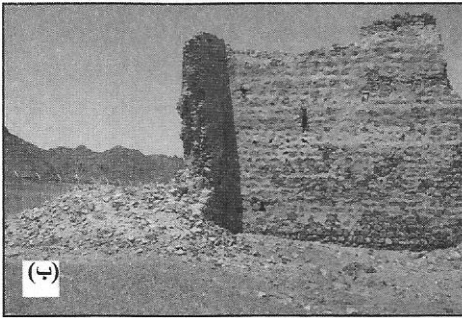
منظر جانبي للبرج الجنوبي وجزء من الواجهة
الشمال الشرقية.

اللوحة رقم (٩): (أ ، ب) : تفاصيل تهدم البرج الجنوبي لمبنى القلعة.

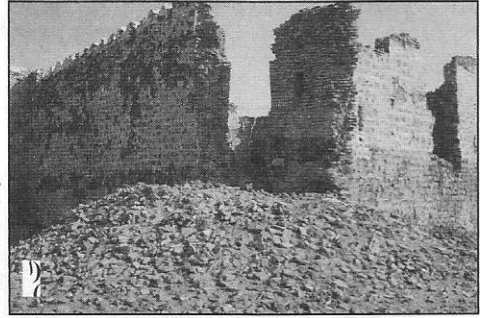
منظر أمامي للبرج الجنوبي يظهر حطام البرج
المتهدم وبقاء ما يقارب ربعه الشرقي، وبناء الجزء
السفلي من الأحجار والعلوي من الآجر.

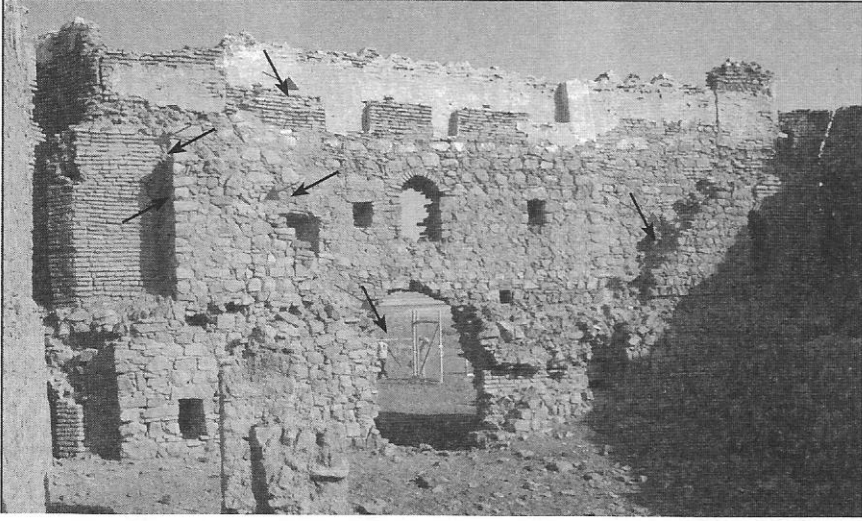
اللوحة رقم (١٠): الواجهة الداخلية الشمالية الغربية (الرئيسية)؛ توضح موضعي الدرج لدور السطح (يمين ويسار المدخل)، وتهدم الجدران الداخلية وكتبة المدخل، وتنوع مواد البناء ما بين أحجار وأجر.

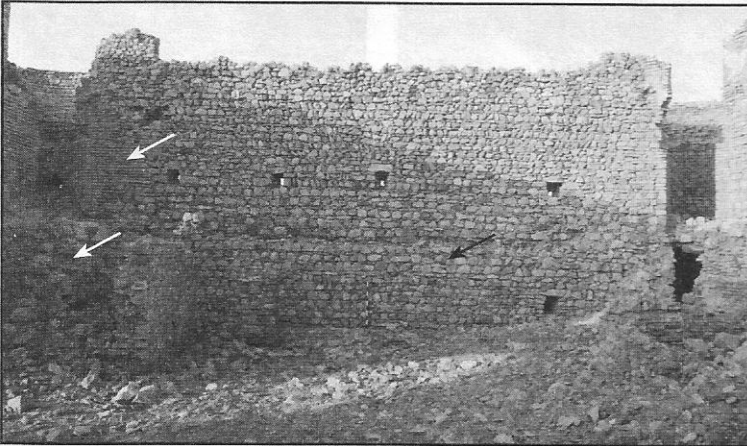
اللوحة رقم (١١): الواجهة الداخلية الشمالية الشرقية، توضح تساقطاً كاملاً لطبقة الملاط وقص بسمك الجدار دلالة عن السقف المتهدم، كما تظهر النوافذ الضيقة وتهدم الجدران الداخلية.

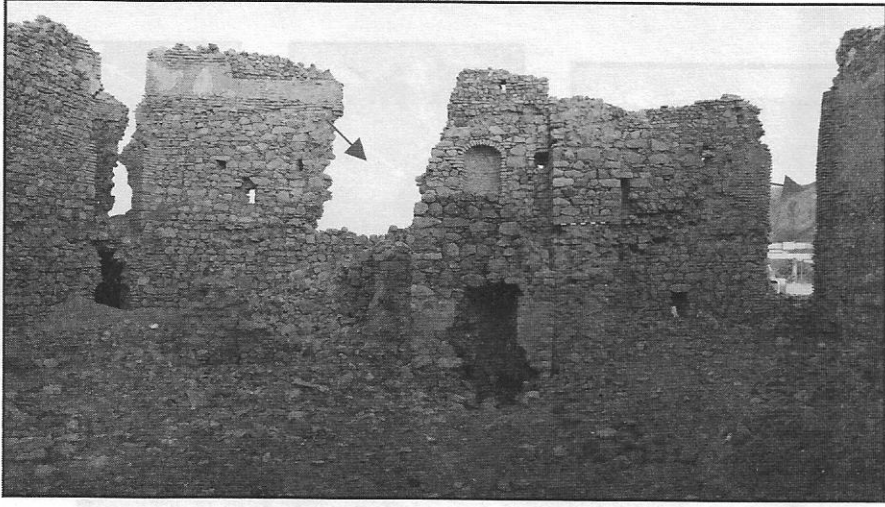
اللوحة رقم (١٢): الواجهة الداخلية الجنوبية الشرقية، توضح تساقطاً كاملاً لطبقة الملاط الجيري، وسقوط الجزء العلوي من جدار القبلة، وانهيار المحراب بالدور الأرضي، وواجهة مدخل الأبراج من الداخل.

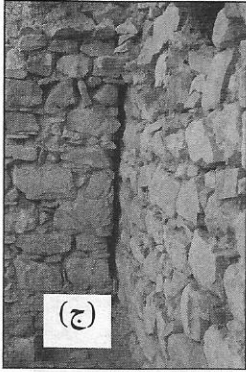
انفصال الاكتاف الحجرية عن جدار القبلة، وتنفيذها بدون رباط من المباني.

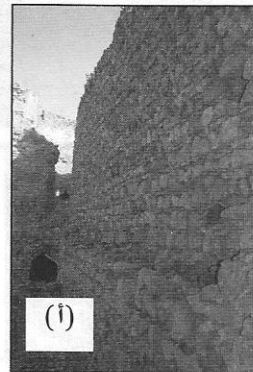
جدار الواجهة الداخلية الشمالية الشرقية، ويظهر بها القص في سمك الجدار.

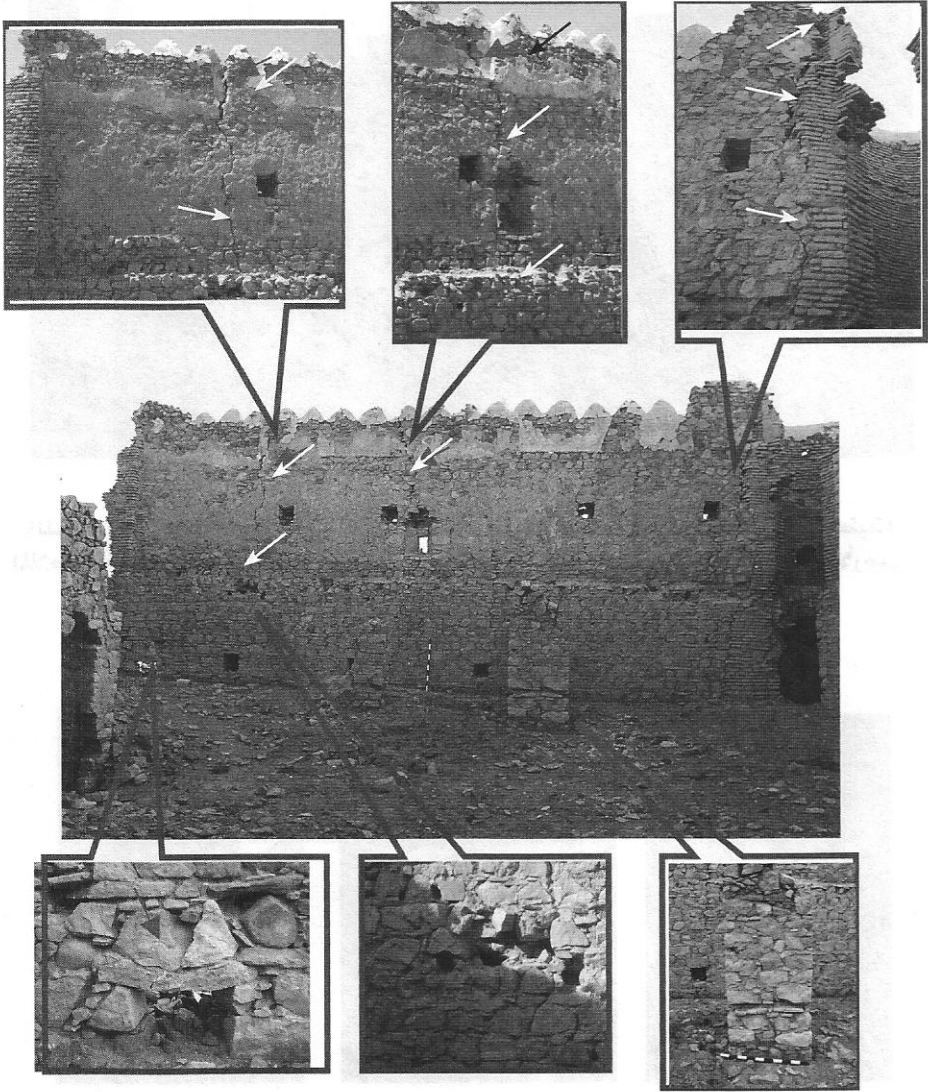
اللوحة رقم (١٤): الواجهة الداخلية الجنوبية الغربية، والصور المقربة التفصيلية، توضح تساقطاً كاملاً الطبقة الملاط، والشروخ والانفصالات الرأسية، وقصاً بسمك الجدار دلالة عن السقف المتهدم، وتظهر النوافذ الضيقة وتهدم الجدران الداخلية.

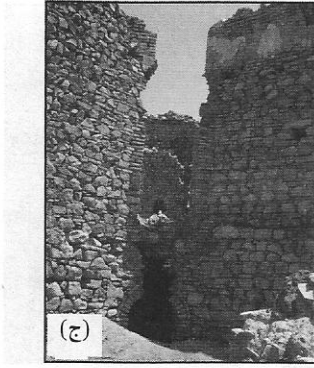
البرج الشرقي.

اللوحة رقم ١٥ (أ، ب، ج): تفاصيل مداخل أبراج مبني القلعة من الداخل، ويظهر فيه بناء جوانبها بالأجر والتهدم بعناصرها.

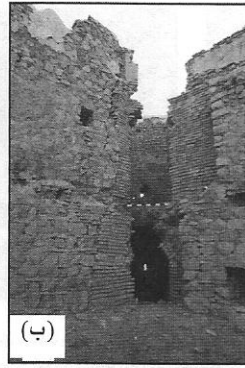
البرج الغربي.

في اللوحة رقم (١٥: أ) مدخل البرج الشمالي، حيث تغطي فتحة مدخل الطابق الأرضي عقداً مخموساً منتظماً من الآجر، بينما يظهر في اللوحة رقم (١٥: ب) مدخل البرج الغربي، ويظهر تهدم عقد المدخل المشابه للعقد السابق. ويظهر في اللوحة رقم (١٣: أ) القص في سمك الجدار (تقليله بين دور والدور التالي أعلاه)، والذي يدل على وجود سقف بهذا الجانب، وقد تم بناء جانبي المدخل من الآجر، بينما باقي الجدران من الأحجار.

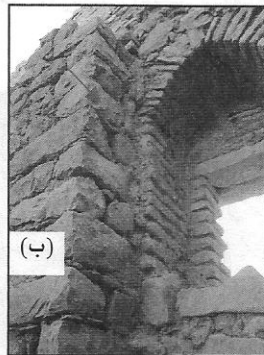
تفاصيل الشباك السابق ويظهر عدم عمل وصلة بين الطبقات المختلفة المكونة لسمك الجدار والمبينة من الحجر والأجر

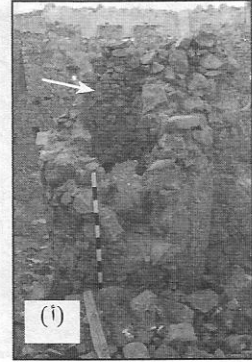
الجانب الخلفي من المحراب بالدور الأرضي، ويظهر بناؤه الدائري وانتهيار الجزء العلوي منه وتجويفه الداخلي.

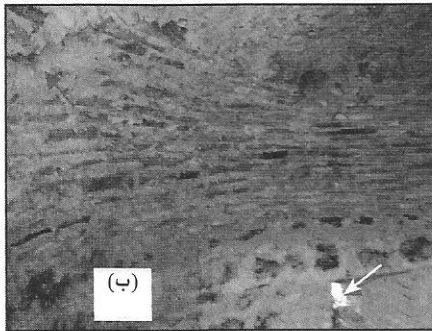
صورة للجانب الأيسر من السقف السابق، ويظهر فيه القبة الضحلة المكونة للسقف من الحجر، وأحد النوافذ الضيقة، واصابة السقف بتلف بيولوجي من أعشاش النحل البري، وتشوه وتآكل بالسقف

اللوحة رقم (18): (أ، ب) : تفاصيل القبة الضحلة المكونة لسقف البرج الغربي، وما بها من تلف بيولوجي من أعشاش النحل البري، وتشوه وتآكل بسطح السقف.

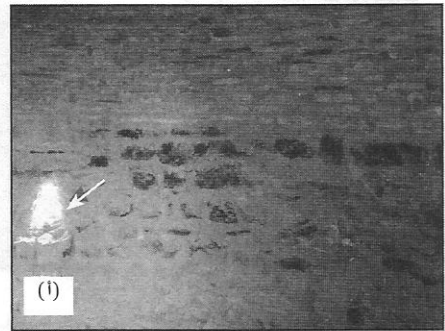
صورة للجانب الأيمن من سقف الطابق الأرضي للبرج الغربي، ويظهر فيه القبة الضحلة المكونة للسقف من الحجر، وأحد النوافذ الضيقة، واصابة السقف بتلف بيولوجي من أعشاش النحل البري.

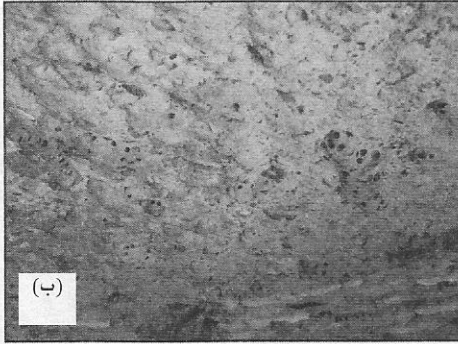
طبقات متماسكة من مخلفات أعشاش النحل البري على سقف الدور الأرضي بالبرج الغربي للقلعة

اللوحة رقم (١٩): أحد أعشاش النحل البري والتلف الذي يخلفه على الأسطح الداخلية لغرف القلعة

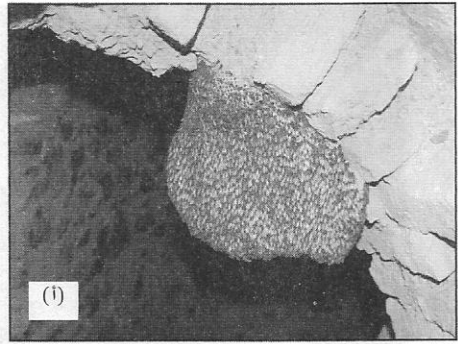
أحد تجمعات للنحل البري في عش عند مدخل الدور الأرضي بالبرج الشمالي للقلعة

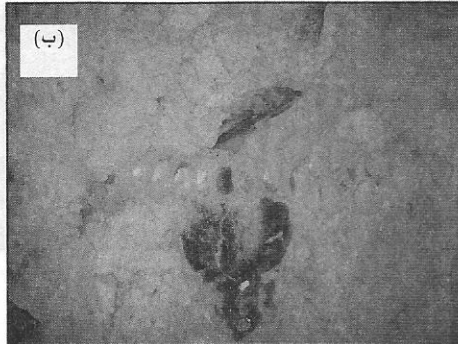
صورة أخرى مقربة للطلقات المتكلسة من مخلفات أعشاش النحل البري والسناج على السطح الداخلي للقبلة الضحلة

اللوحة رقم ٢٠ (أ، ب): تفاصيل التلف الحادث بالأسطح الداخلية في مبنى القلعة نتيجة لأعشاش النحل البري ومخلفاته.

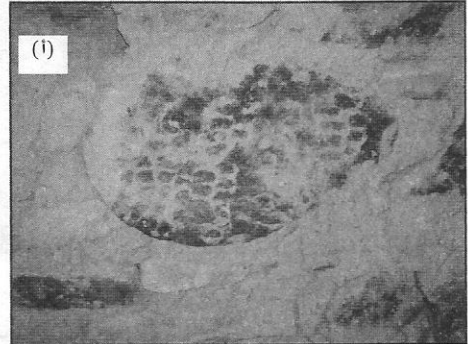
طبقات متكلسة من الطين والمخلفات والسناج على السطح الداخلي للقبلة الضحلة بالدور الأرضي للبرج الغربي من القلعة

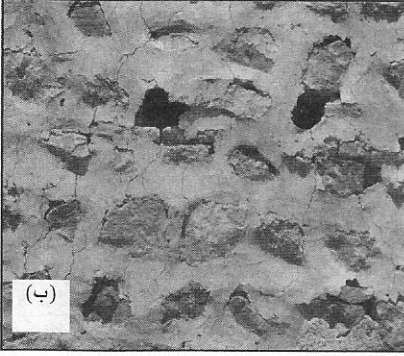
تشقق طبقات الملاط الجيري على السطح الخارجي للجدران الحجرية بأحد الواجهات الخارجية للمقبرة.

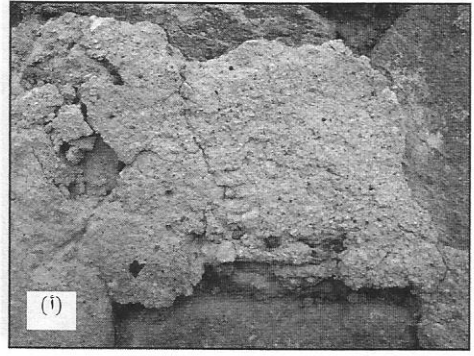
ظهور بقايا الرماد في تركيب المونة الجيرية لطبقات البياض بسطح الجدران، كما يظهر تفككها وتحللها.

اللوحة رقم ٢١ (أ، ب): ظهور بقايا الرماد في تركيب المونة الجيرية لطبقات البياض بسطح الجدران، كما يظهر تفككها وتحللها.

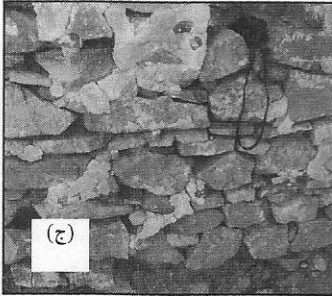
تساقط المونة الرابطة بين الكتل الحجرية، وتساقط طبقة الملاط، ويظهر تنوع نوع وأحجام الكتل الحجرية المستخدمة في البناء.

اللوحة رقم ٢٢ (أ، ب، ج): تساقط طبقة الملاط وتآكل سطح الأحجار بالواجهات الداخلية والخارجية للمبنى وتساقط المونة الرابطة للأحجار.

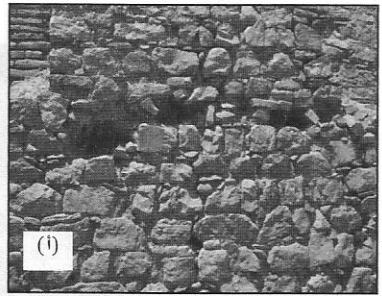
تساقط المونة الرابطة بين الكتل الحجرية، وضعف إلى جانب حدوث كسر لبعض الكتل الحجرية وتآكل سطحها.

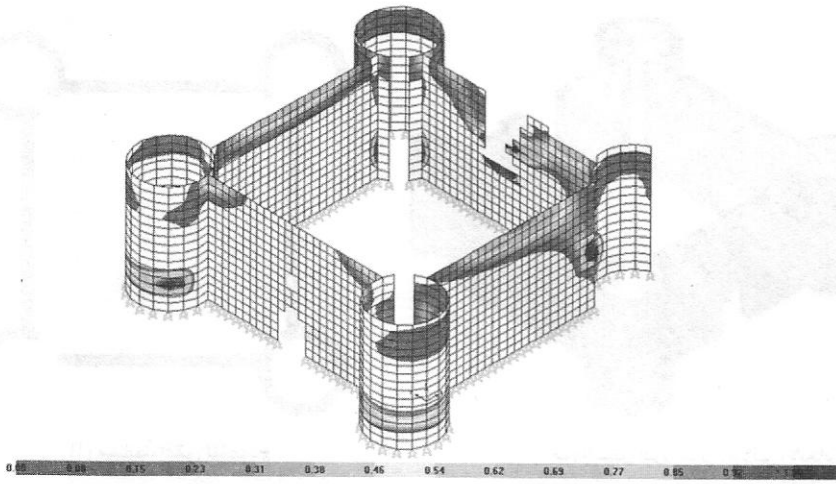
الشكل رقم (١٤): توزيع اجهادات الشد الأفقية في الجدران نتيجة الأحمال الإستاتيكية
(الدائمة) - تتراوح بين ٠ إلى ١ طن/م^٢.

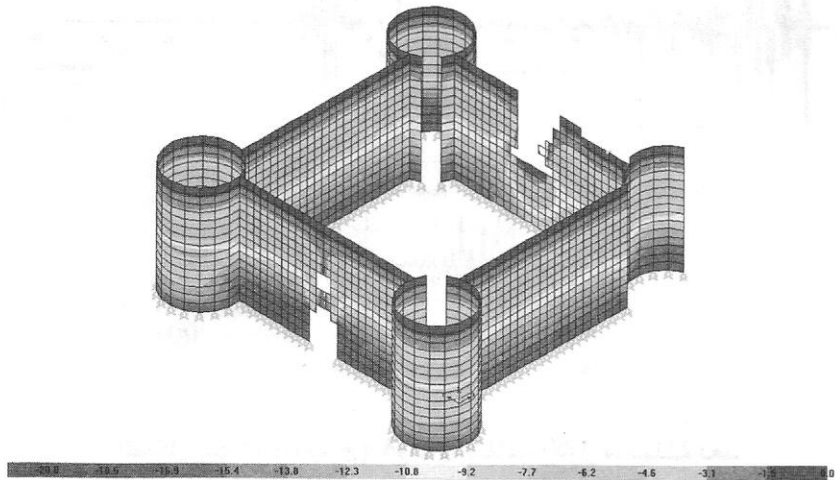
الشكل رقم (١٥): توزيع اجهادات الضغط الرأسية في الجدران نتيجة الأحمال الإستاتيكية
(الدائمة) - تتراوح بين ٠ إلى ٢ كجم/سم^٢.

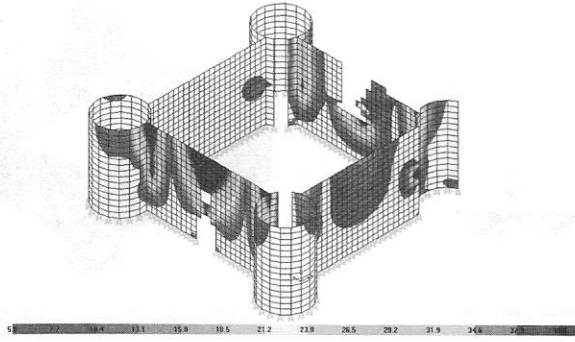
الشكل رقم (١٩): توزيع اجهادات الشد الأفقية في الجدران نتيجة لأحمال الزلازل (ATADENA) - تتراوح بين ٠,٥+ إلى ٤+ كجم/سم^٢.

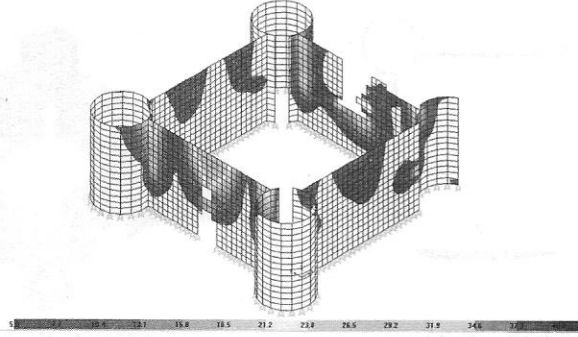
الشكل رقم (٢٠): توزيع اجهادات الشد الأفقية في الجدران نتيجة لأحمال الزلازل (EL CENTRO) - تتراوح بين ٠,٥+ إلى ٤+ كجم/سم^٢.

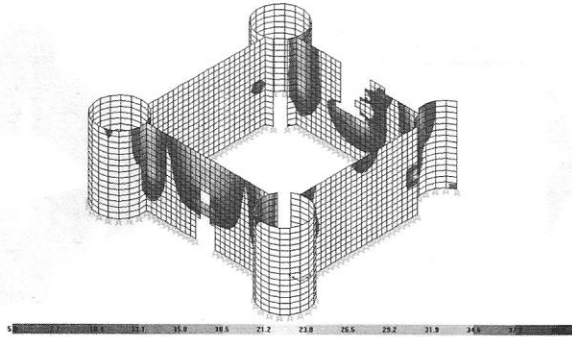
الشكل رقم (٢١): توزيع اجهادات الشد الأفقية في الجدران نتيجة لأحمال الزلازل (LEXINGTON) - تتراوح بين ٠,٥+ إلى ٤+ كجم/سم^٢.
